**» Übersicht**

| <b>Berichts-Nr:</b> | 10678919 |

| <b>Hersteller:</b> | Skoda |
| <b>Modell:</b> | Octavia |

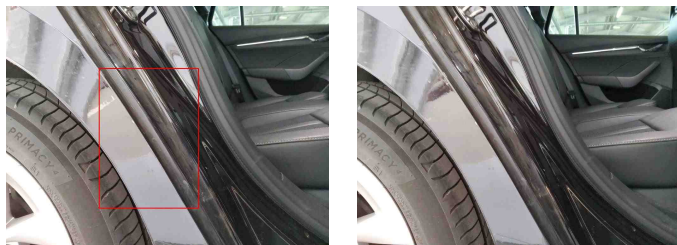
| Nr | Bauteil | Schadensbeschreibung | Reparaturempfehlung |
|---|---|---|---|
| 1 | Seitenwand hinten rechts | Kratzer | Lackieren |

1 - Seitenwand hinten rechts - Kratzer - Lackieren

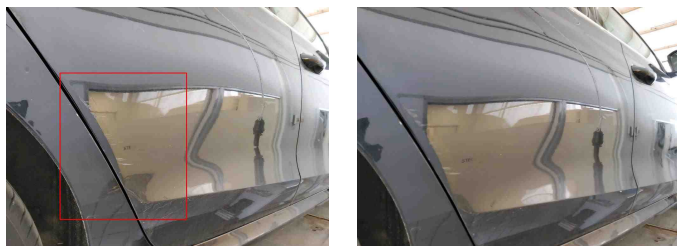
| Nr | Bauteil | Schadensbeschreibung | Reparaturempfehlung |
|---|---|---|---|
| 2 | Tür hinten rechts | Kratzer | Lackieren |

2 - Tür hinten rechts - Kratzer - Lackieren

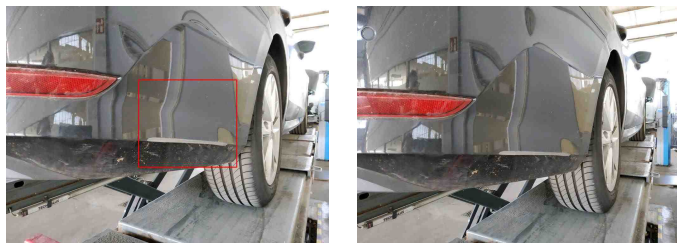
| Nr | Bauteil | Schadensbeschreibung | Reparaturempfehlung |
|---|---|---|---|
| 3 | Stoßfänger hinten | Kratzer | Lackieren |

3 - Stoßfänger hinten - Kratzer - Lackieren
