BATTERIE ZERTIFIKAT

AVILOO
BATTERY DIAGNOSTICS

ZERTIFIKATSNUMMER: B3B9F12C-7174-412F-9AB7-262F8C6006E2

MARKE: Volkswagen
MODELL: ID3 - 58 kWh

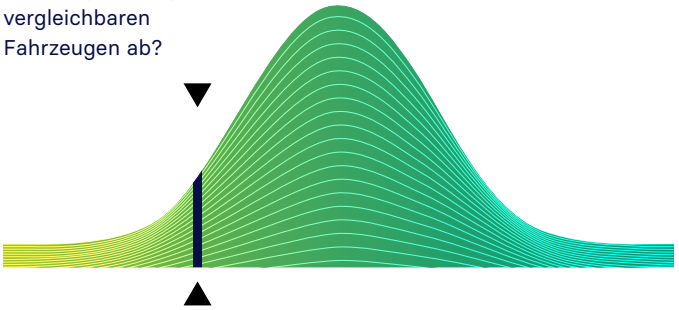
Unabhängig
GESUNDHEITSZUSTAND (SOH)

95,0 %

GUTER ZUSTAND – KEINE AUFFÄLLIGKEITEN FESTGESTELLT
